COMISION DE INTEGRACION ELECTRICA REGIONAL
COMITE NACIONAL DO BRASIL - BRACIER
Área de Generación & Transmisión
Congreso CIER 2000 , Buenos Aires, Nov./2000

BENEFÍCIOS DE UM SISTEMA DE MONITORAMENTO ON-LINE INSTALADO EM
UMA UNIDADE HIDROGERADORA SUBMETIDA AOS EFEITOS DA REAÇÃO
ÁLCALI-AGREGADO

Manutenção de centrais hidráulicas e térmicas

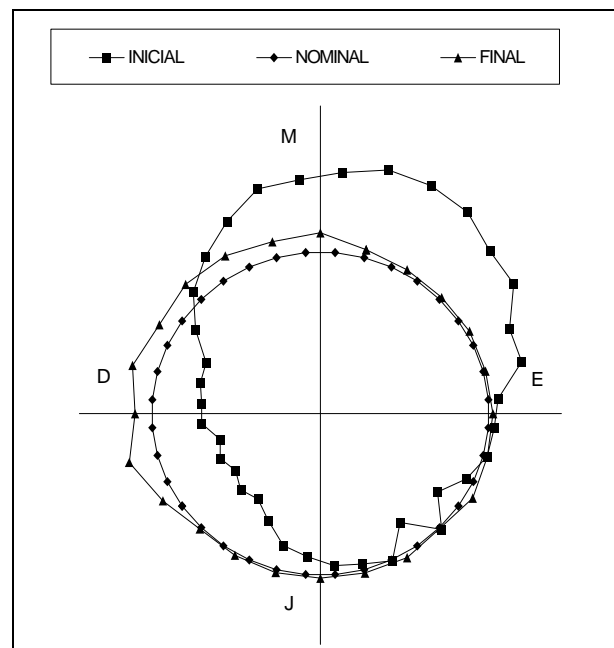
Componente	Ovalação diametral (mm)		
	Inicial	Final	Método de Correção
Aro da Câmara do Rotor	14,72	3,33	Tirantes de fixação/Esmerilhamento
Estatador do gerador	Entre 7,4 e 7,9 mm	1,6 mm	Ação de macacos

A FIGURA 2 espelha as correções efetuadas no aro da câmara do rotor

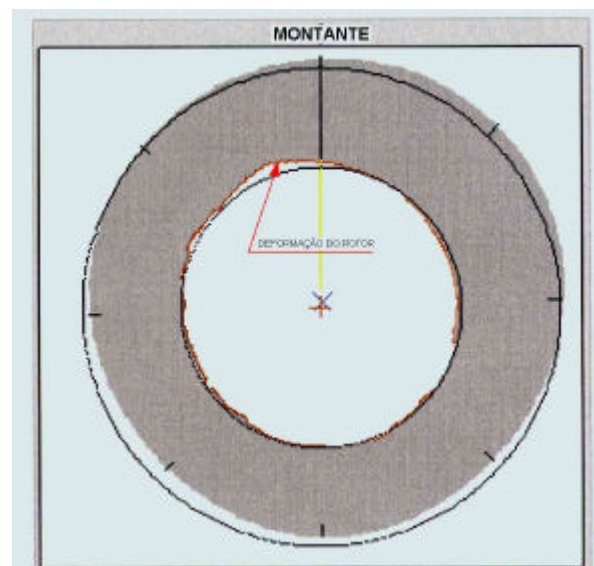
A unidade 3, objeto dos trabalhos de reabilitação descritos, ao ser recomissionada, apresentou níveis de vibração, medidos por um sistema com rota de medição periódica via coletor de dados, da ordem de 400 a 500 μm no mancal guia superior, cuja folga é de 500 μm . Este nível apesar de alto estava estabilizado. Na parada que foi efetuada, constatou-se a necessidade de recentrar o estator do gerador. Admite-se que a presença de umidade, com o enchimento da caixa espiral, após estar seca por um período de 10 anos, provocou uma

aceleração da RAA, o que motivou a distorção observada no estator. Notou-se que, após a recentragem, as vibrações apresentaram-se em níveis crescentes, o que, não obstante a temperatura do mancal apresentar-se em valor normal, motivou a parada da unidade. Percebeu-se que os elementos isolantes das sapatas do mancal estavam deteriorados, acarretando a necessidade da sua substituição para evitar que o mancal continuasse cedendo. Até então não havia sido instalado o sistema de monitoramento contínuo da unidade. Com a entrada em funcionamento do sistema, foi possível detectar, com a unidade em operação, uma anomalia na forma do rotor do gerador. Tal desconformidade é amplificada com a aplicação do campo magnético na excitação do gerador, sendo praticamente desprezível a influência da força centrífuga. A FIGURA 4 abaixo mostra a saliência encontrada no rotor do gerador, a qual é mais pronunciada nas proximidades da posição de montante.

Foi decidido substituir este rotor pelo da unidade 2, submetida também a trabalhos de reabilitação. Com a troca, as vibrações, após o balanceamento, caíram e se conservaram estáveis ao longo do

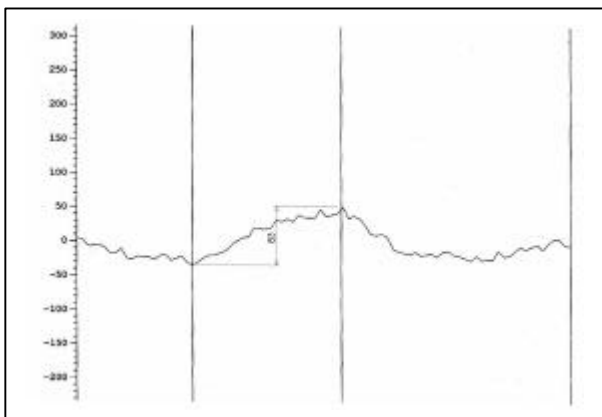
FIGURA 5

tempo, para valores normais, da ordem 83 μm , amplitude medida pico a pico, como mostra a FIGURA 5.

O rotor com problema foi objeto de um minucioso programa de medição, para determinação da melhor maneira de corrigir a anomalia. Foi medido o torque de aperto dos tirantes do anel magnético do rotor, tendo todos sido reapertados. Por terem os tirantes estado folgados, o anel magnético se deformou. Para corrigir sua forma, as bases de mais de vinte pólos necessitaram ser usinadas. Com esses serviços as tolerâncias de forma do rotor foram recuperadas.

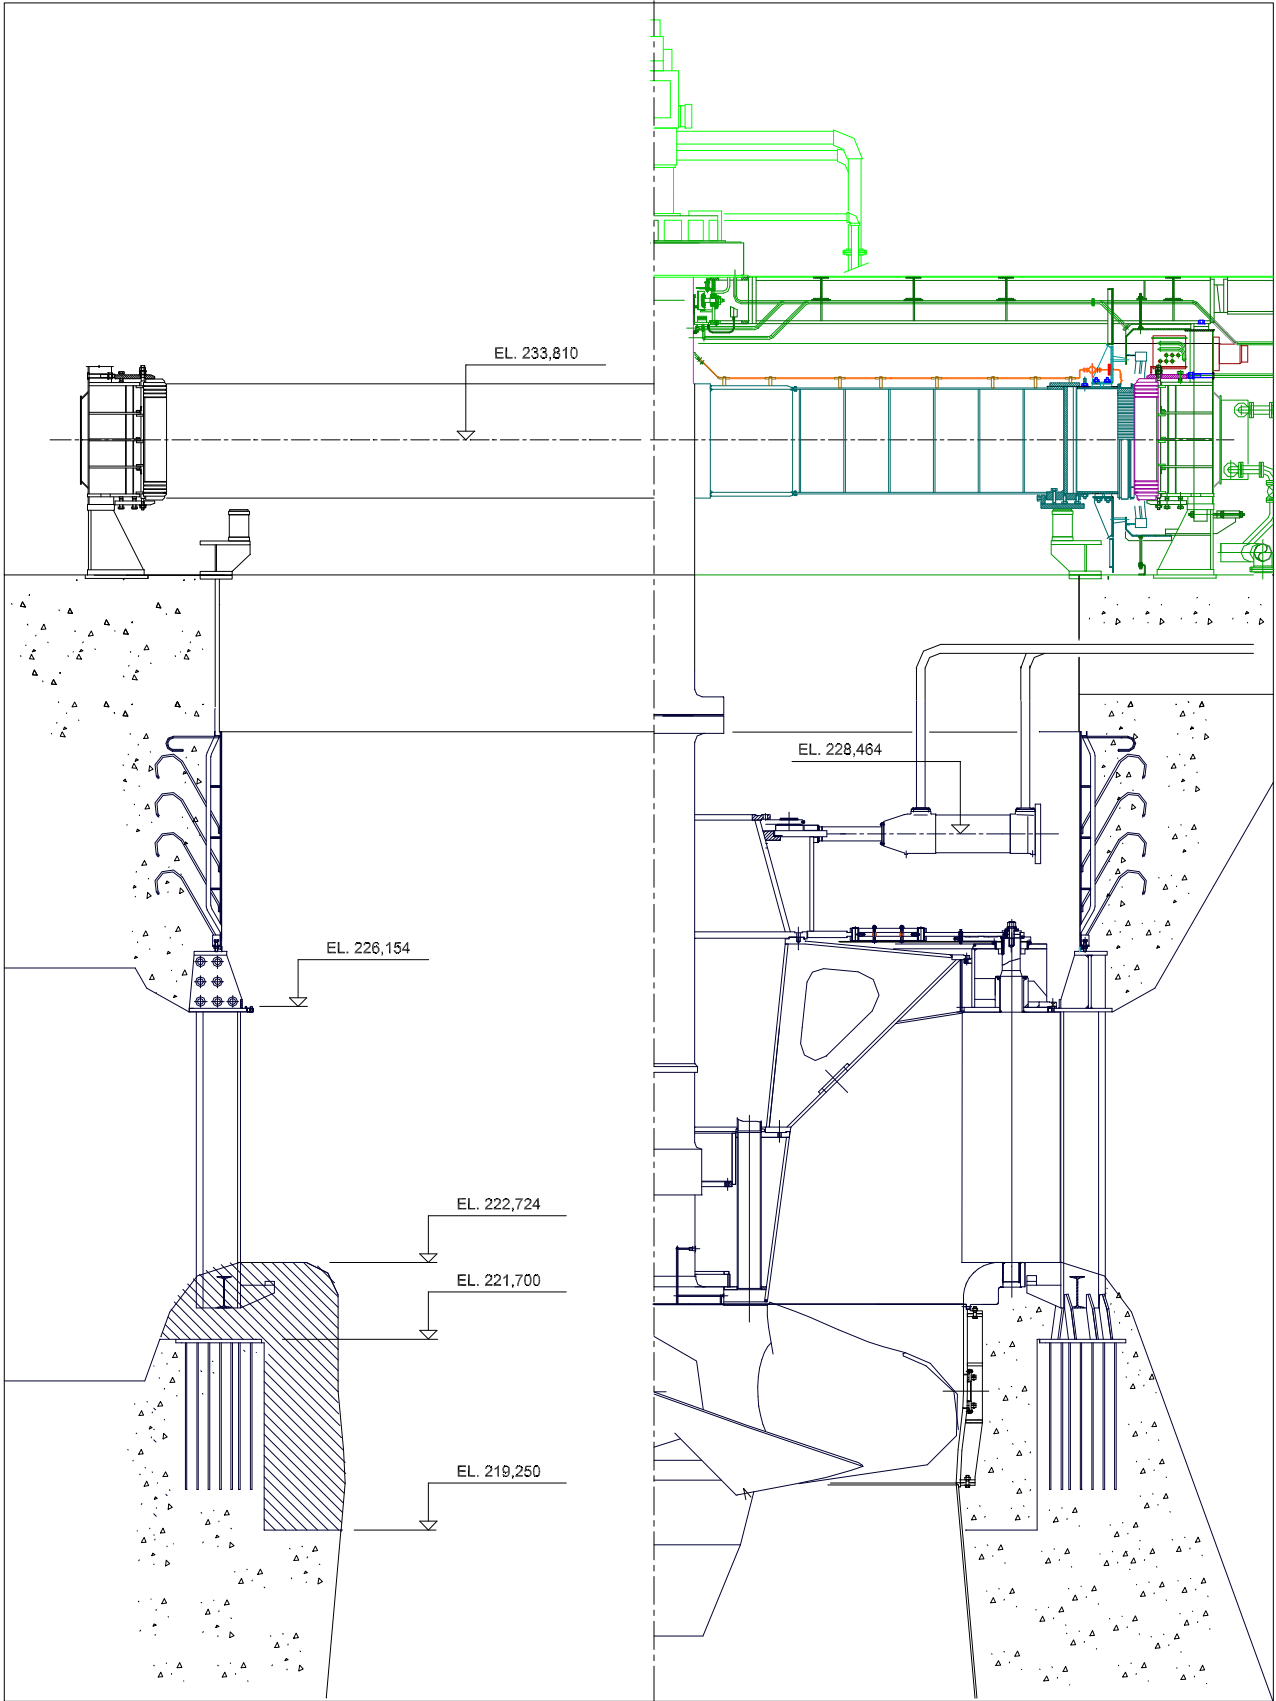
FIGURA 1

Concluída a fase de medições iniciais, para registro do estado, forma e dimensões das partes embutidas da turbina, começou a fase de remoção do concreto de segundo estágio da base do pré-distribuidor e da região que circunda o aro da câmara do rotor (vide região hachurada do lado esquerdo da FIGURA 1, delimitada entre as elevações 222,724 m e 219,250 m). O concreto foi demolido por fragmentação com rompedores pneumáticos e posterior remoção manual dos detritos. Ao ser atingida a elevação 221.700 m foi possível liberar o anel inferior do distribuidor, o qual foi transportado até o hall de montagem. Ao cabo da etapa de remoção, foi liberado o

2.2 Alívio de tensão das palhetas fixas
Efetivado com a liberação dos vínculos com as nervuras de ligação com a placa base dos chumbadores e das vigas de intertravamento entre as palhetas (ver FIGURA 1). Os deslocamentos, representativos das deformações e proporcionais às tensões, tanto na fase de liberação quanto na fase de contração durante a ressoldagem, foram medidos com um sistema triortogonal. O maior deslocamento foi observado na direção normal à palheta, na fase de liberação, tendo atingido 25,93 mm.

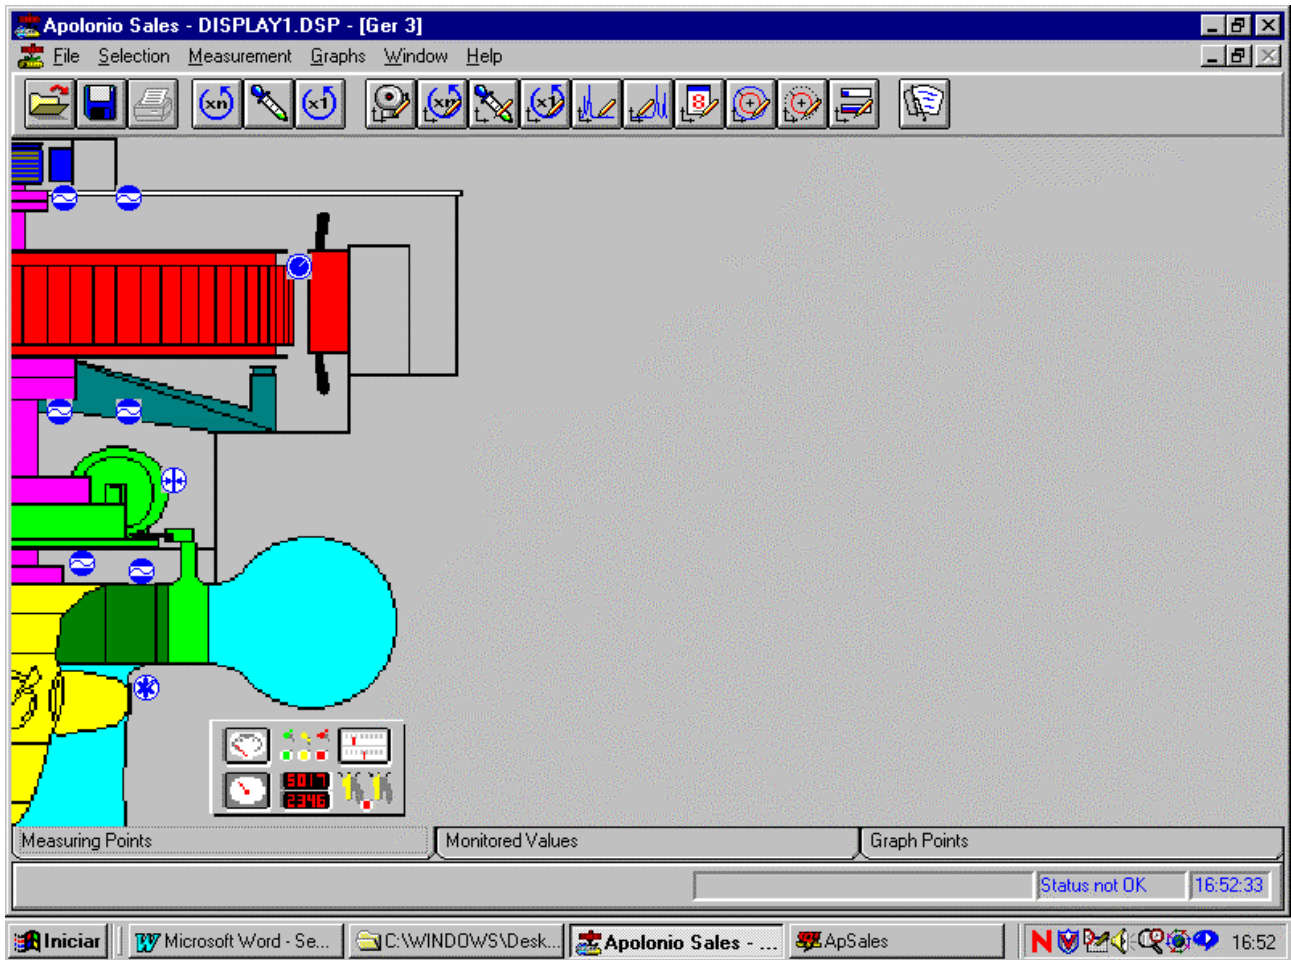
FIGURA 3

Na FIGURA 3, tela típica do sistema, estão representados os parâmetros monitorados.
