# UHE Igarapava – Como o monitoramento do entreferro evitou danos de grande monta no gerador

Autores: *Raimundo Jorge Ivo Metzker, CEMIG*  
*Marc R. Bissonnette, VibroSystM*  
*André Tétreault, VibroSystM*  
*Jackson Lin, VibroSystM*

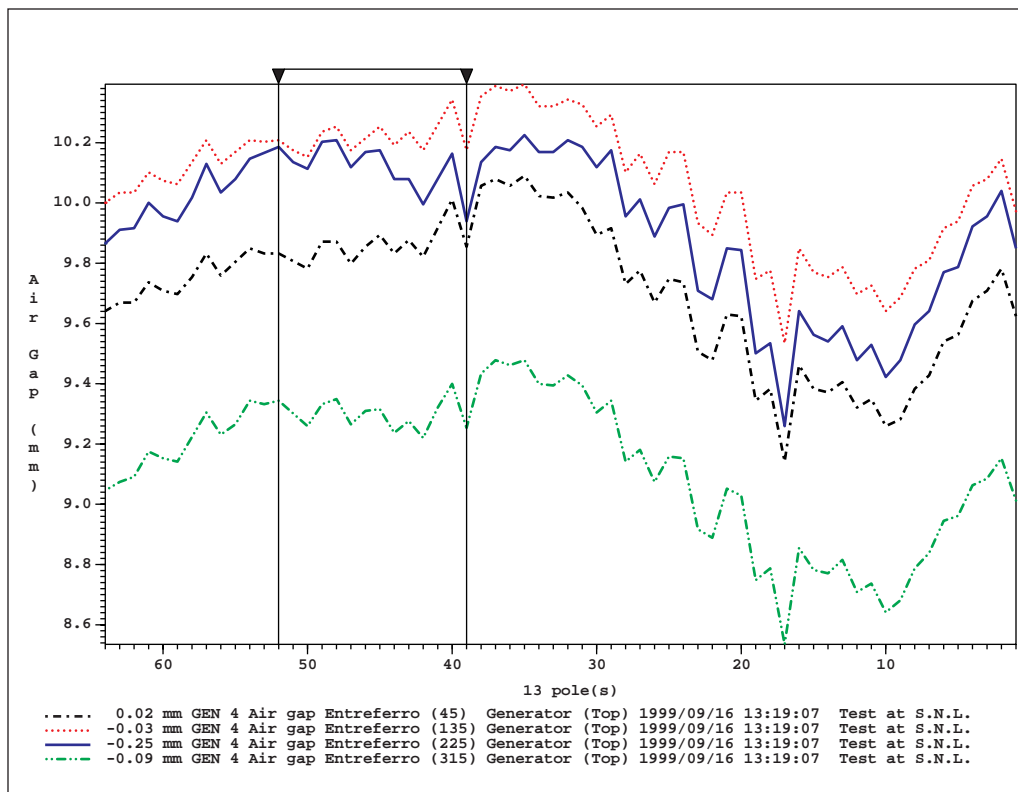
Isolando a assinatura de cada um dos quatro sensores de entreferro, foi possível identificar se a deformação era permanente ou transitória (veja **Figuras 2 e 3**). Uma deformação permanente resultaria em todos os quatro sensores de entreferro vendo o mesmo traço da assinatura. Uma deformação transitória resultaria em todos os quatro sensores vendo um traço diferente. Utilizando o software ZOOM, foi possível determinar que a amplitude da deformação variou dependendo do ângulo para qual o rotor foi virado. A máxima amplitude da deformação (ou entreferro mais crítico) ocorreu quando polo #39 do rotor passava defronte do sensor 225°.

Figura 2: Assinatura do entreferro em todos os quatro sensores mostrando os perfis do rotor em Velocidade Sem Carga (Speed No Load). Em todas as figuras, as marcações em delta indicam variações entre aro do rotor de posição estável (polo 59) e o aro móvel de pior localização (polo 39) ao longo de valores numéricos para cada curva mostrada na parte inferior à direita.

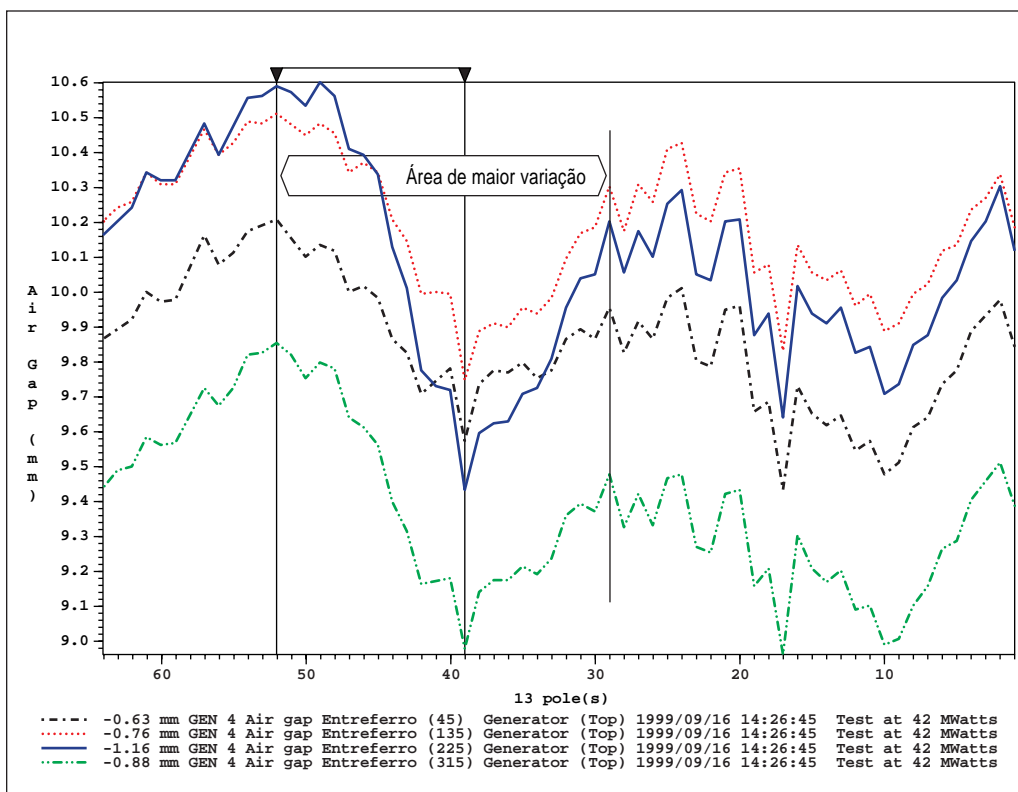
Figura 3: Assinaturas do entreferro em todos os quatro sensores a plena carga (42 MW). Note a dramática variação na forma para o sensor 225° entre os pólos 52 e 29 comparado com outros sensores e com a Figura 2.

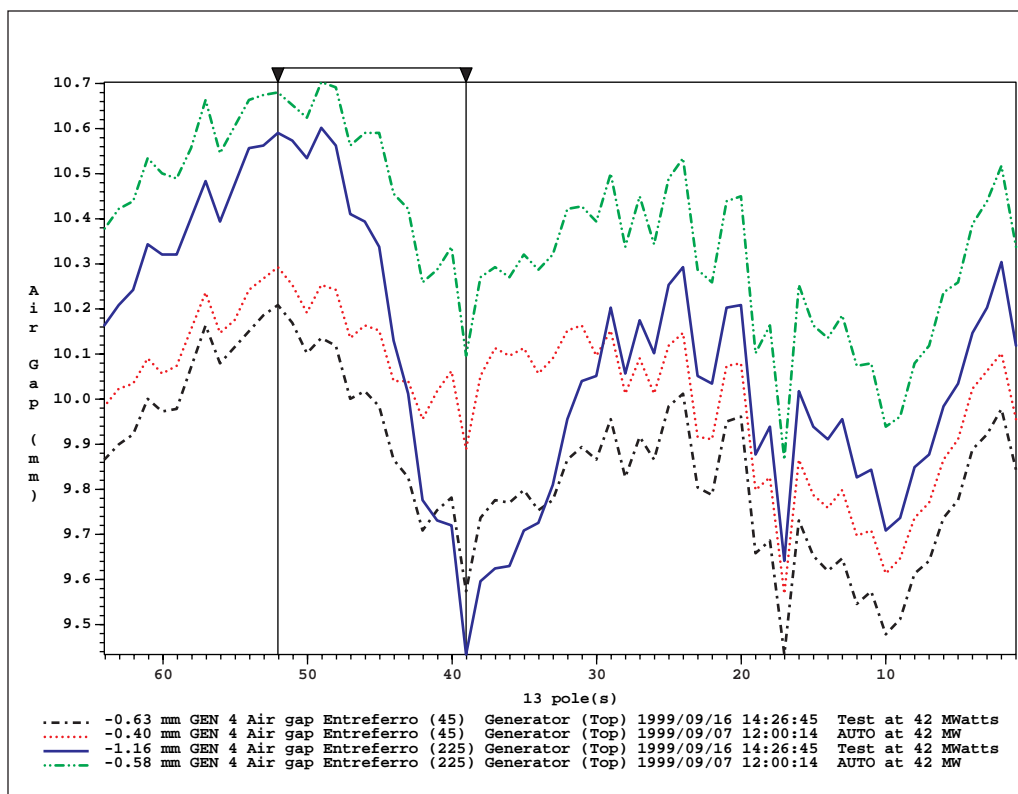
Figura 4: Assinatura do entreferro para sensores opostos a 45° e 225° mostrando a rápida deterioração em um período de 9 dias.

VibroSystM plotou os sensores 225° e 45° e os comparou com os mesmo dados da semana anterior. Das assinaturas da **Figura 4** e os dados da **Tabela 1**, fica claro que mesmo no decorrer de uma semana, ocorreu uma significativa deterioração do entreferro. As vistas polares do gerador na **Figura 5** comparam os perfis do aro do rotor entre duas condições de operação (i.e., velocidade sem carga e plena carga) e na **Figura 6** compara os perfis do rotor na carga de 42 MW tomados entre 9 dias (entre 7 e 16 de setembro de 1999).

Estudando os dados, a VibroSystM alertou a CEMIG de que o sistema de monitoramento mostrou que uma falha potencial no entreferro rotor-estator poderia ocorrer a qualquer momento.

Percebendo a gravidade da situação e o perigo potencial de um contato iminente do entreferro rotor-estator, o Engenheiro de Supervisão da CEMIG contactou imediatamente o Escritório Central da CEMIG. De sua sede em Belo Horizonte, os Engenheiros da CEMIG puderam acessar remotamente as informações via controlador remoto ZOOM e confirmar que o perigo de um contato iminente era real. Os Engenheiros da CEMIG imprimiram os desenhos ZOOM mais relevantes mostrando os resultados e os enviaram via fax para o escritório de projetos do fabricante do gerador. Após estudo adicional, CEMIG tirou a máquina de funcionamento e solicitou ao fabricante ABB que inspecionasse o aro do gerador.

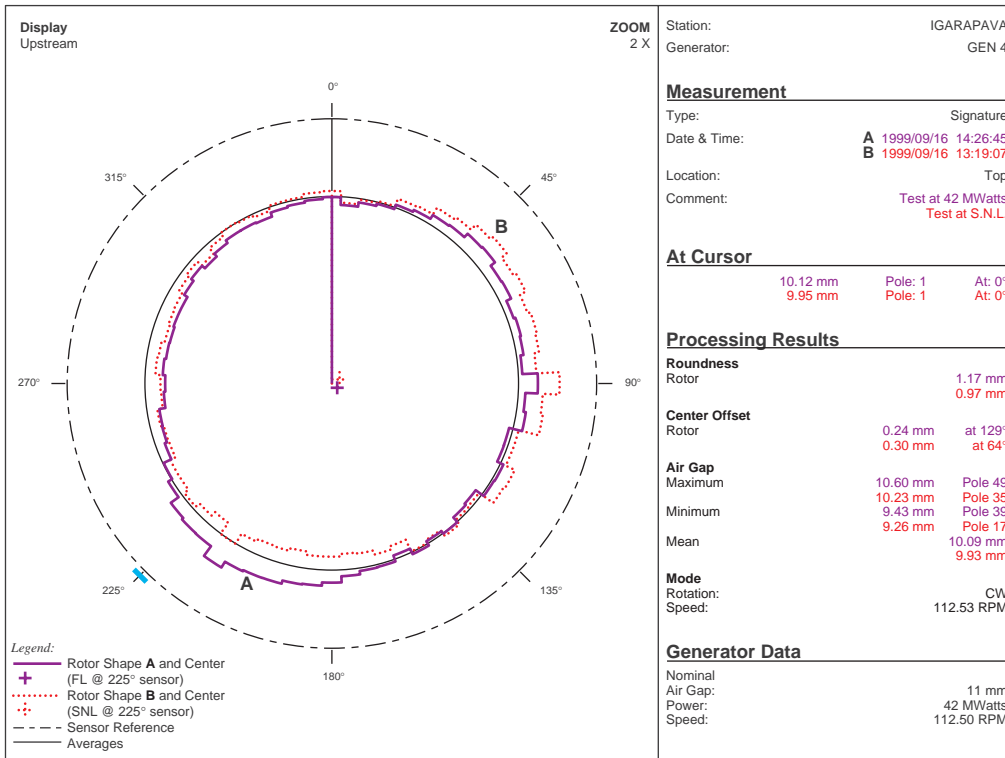
Figura 5: Vista polar do gerador comparando as formas do rotor em velocidade sem carga (B) e plena carga (A) utilizando sensor 225°. Valores numéricos à direita mostram as várias alterações no “offset” da circularidade, ângulo e melhores/piores localizações.

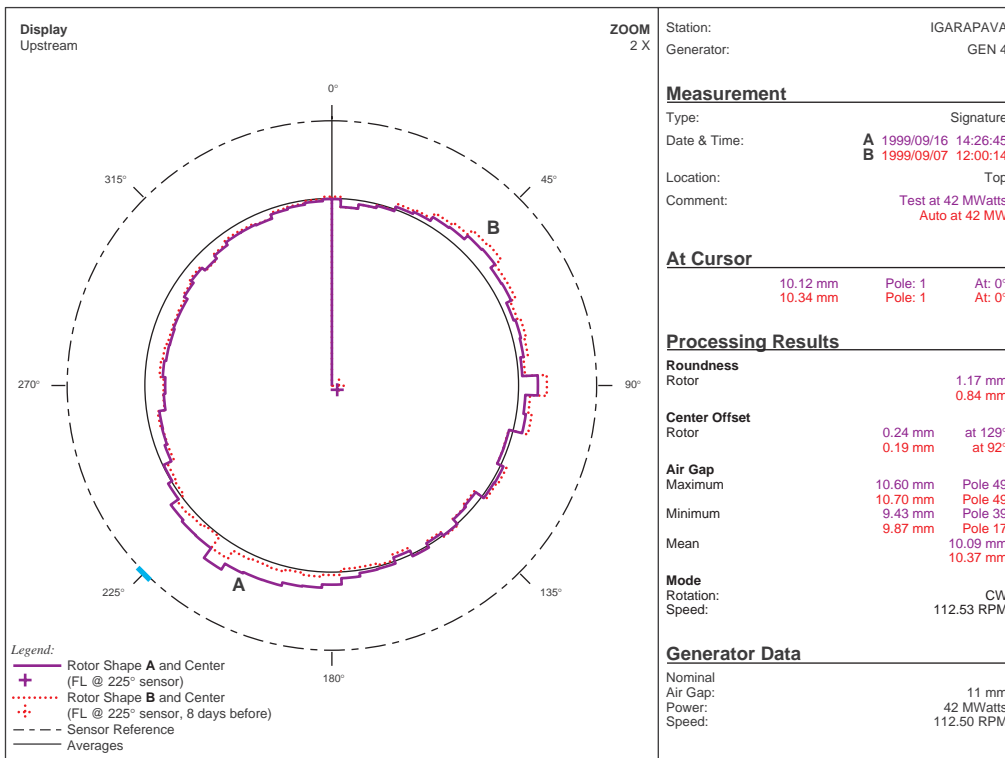
Figura 6: Vista polar do gerador comparando a deterioração na forma do rotor em um período de 9 dias (a plena carga de 42 MW).
