GERASUL - Novas perspectivas em Operação e Manutenção utilizando Sistema de Monitoramento On-line

3. UHE ITÁ: DETALHES DO PROJETO

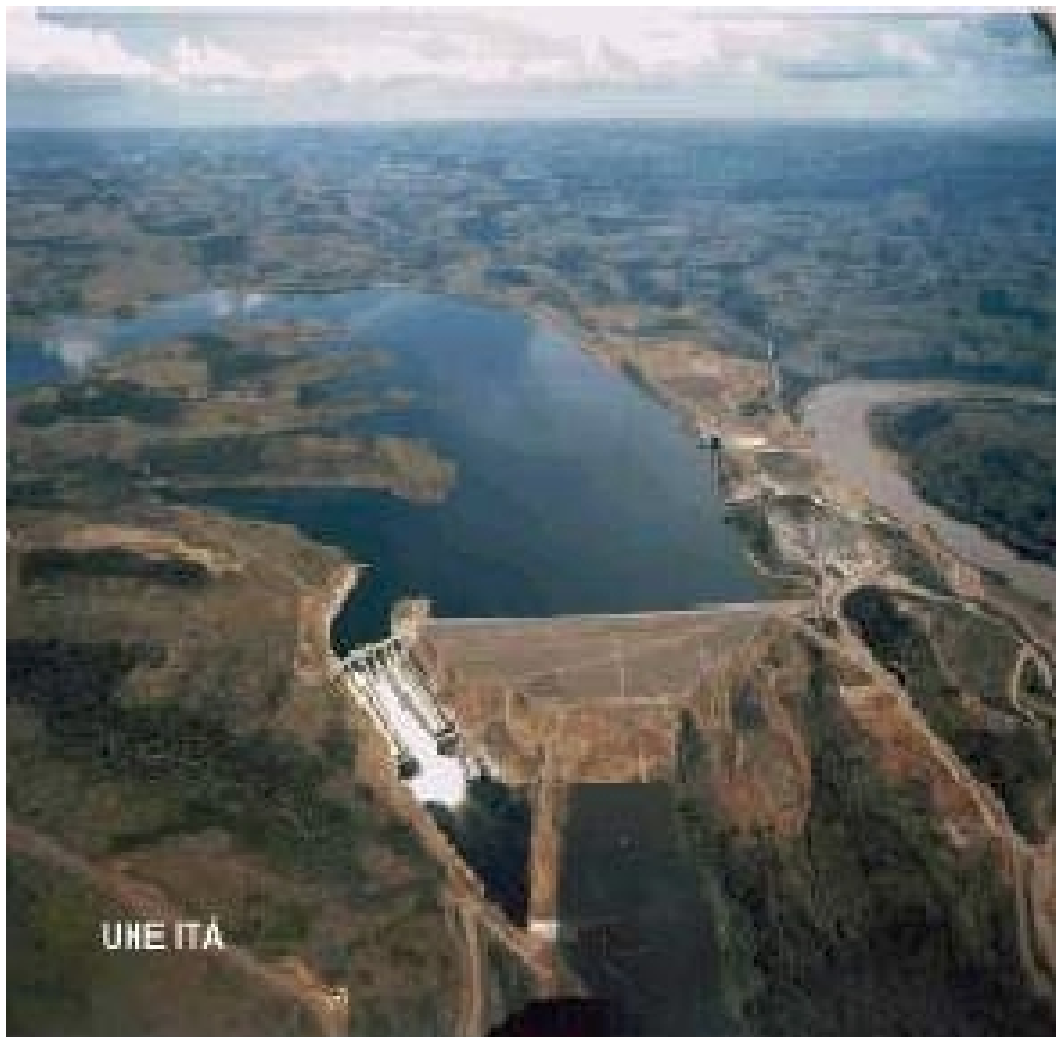
O Sistema AGMS usa sensores capacitivos montados no estator para medir o entreferro em qualquer condição de operação, desde parado até a sobrevelocidade. Dois benefícios principais dos sensores capacitivos são a sua imunidade ao ambiente severo encontrado no entreferro do gerador e o aumento da precisão enquanto a distância (entreferro) diminui. O sensor montado no estator é fator de segurança e confiabilidade, pois é menos complexo, mais fácil de ser instalado e de sofrer manutenção quando solicitado, não apresenta riscos e é transparente para a operação de máquina. Os sensores são conectados à unidades de aquisição de dados instaladas fora do gerador, as quais são ligadas ao computador controlador localizado na Sala de Controle Local 1. Estação de trabalho remota localizada na Sala de Engenharia permite acessar dados para análise e efetuar testes nas máquinas.

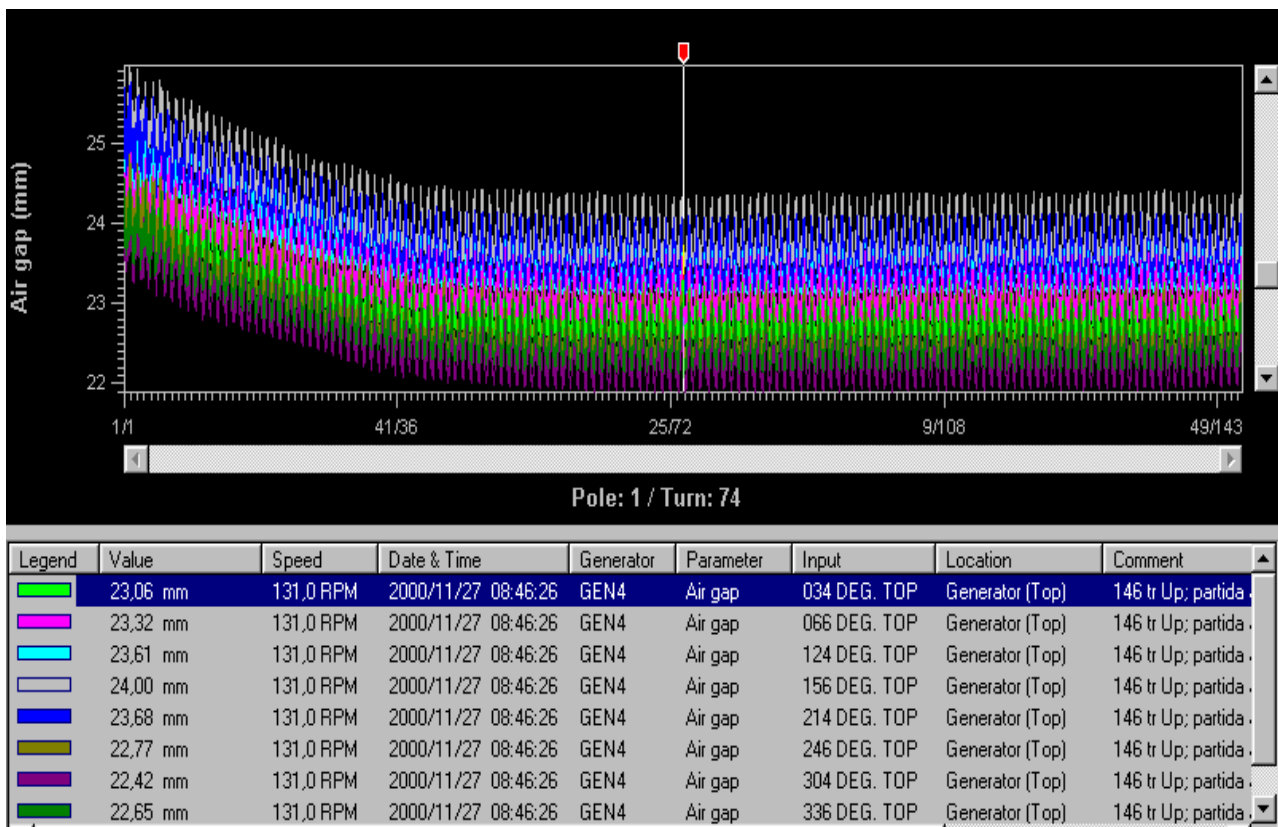
Figura 2: Tela ZOOM mostrando entreferros superiores durante partida 0-100% RPM

Na **Figura 2** nota-se que o entreferro diminui durante o processo de aumento da velocidade de rotação em função da força centrífuga, que expulsa os pólos em direção ao estator. Da legenda da tela, temos as informações básicas do teste, como dia e hora, máquina, parâmetro medido, localização angular de cada sensor, localização física de cada sensor, número de revoluções medidas nesse teste, definição de condição especial de teste (no caso, UP – medição de incremento de rotação) e comentários sobre o tipo do teste efetuado. Também aparecem as informações específicas referentes ao posicionamento do cursor (traço vertical no meio da curva), como o valor do entreferro em mm para o pólo e a revolução mostrados bem como a velocidade nesse momento.

A análise dos resultados obtidos no teste de levantamento da curva de partida automática de 0–100% RPM, após o ajuste do Regulador de Velocidade, apresentou resultados preocupantes. A **Figura 2** abaixo, mostra a tela do Sistema ZOOM com os resultados obtidos da medição dos entreferros superiores durante a partida da máquina da condição parada até estabilização em 100% (128,57 RPM), durante o período de 146 revoluções da máquina.

Como procedimento normal da análise, foi efetuada uma ampliação da mesma curva da **Figura 2** de modo a se obter detalhes do posicionamento de cada pólo medido pelos 8 sensores de entreferro ao longo de toda a curva, como mostra a **Figura 3** abaixo.

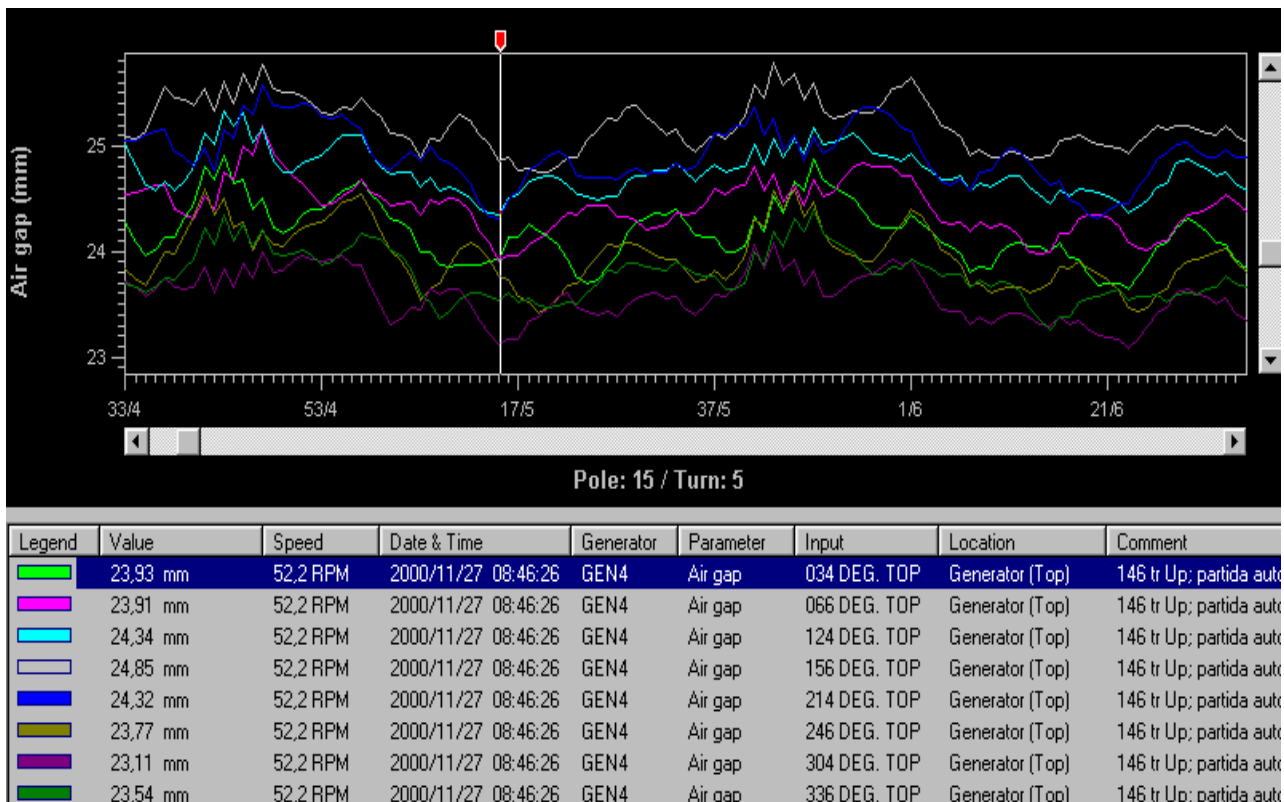
Figura 3 – Ampliação da curva XY do entreferro superior

Nota-se que as 8 curvas apresentam-se disformes, com diversos pontos de interseção apenas no período mostrado, entre a metade da revolução 4 e o final da revolução 6, na faixa entre 30 e 70 RPM. As linhas não paralelas indicam que os pólos estão fluando na coroa.

Os resultados mostraram uma condição preocupante, pois a flutuação dos pólos na coroa pode causar estresse na fixação dos mesmos bem como na fixação e no contato de suas conexões elétricas. Considerando-se que a cada partida da unidade este fenômeno estaria presente, o problema estaria contribuindo para o envelhecimento prematuro da máquina.

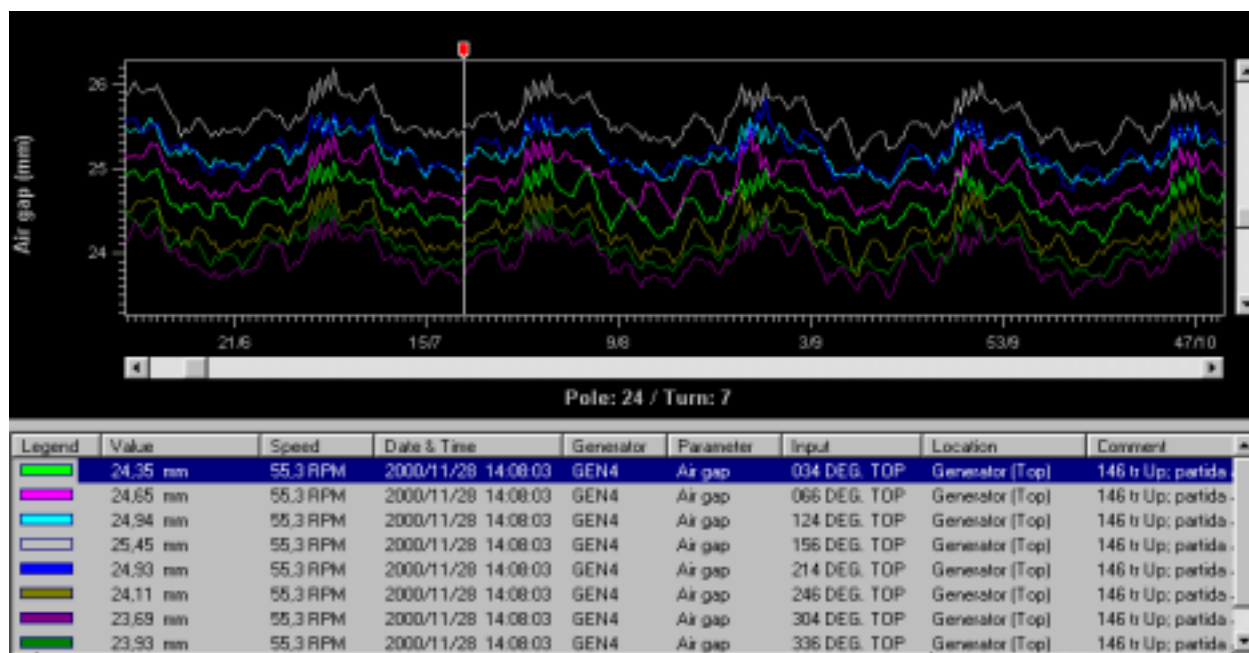
Figura 4 – Ampliação da curva XY do entreferro superior após alteração da rampa

O ponto chave do processo foi a utilização do software ZOOM para identificar um problema nunca antes detectado pela GERASUL. Assim, o grupo de estudo decidiu alterar a rampa de partida do RV para aceleração da unidade de 0 a 100% RPM de 27 s para 42 s (partida 1 do RV com 18% e partida 2 com 16% de abertura do distribuidor) já em todas as 5 unidades geradoras. O resultado obtido é mostrado na **Figura 4** abaixo, onde vemos que o mesmo tipo de teste apresenta as curvas dos entreferros superiores em muito melhor condição que anteriormente.

Uma conclusão importante do processo é que a análise do entreferro é uma ferramenta muito poderosa, visto que o monitoramento somente da vibração nos mancais de guia não foi suficiente para mostrar o problema em curso. Também se deve levar em consideração que o próprio pessoal de Manutenção e Operação da GERASUL obteve um conhecimento ampliado das novas máquinas através do uso do software de monitoramento on-line.

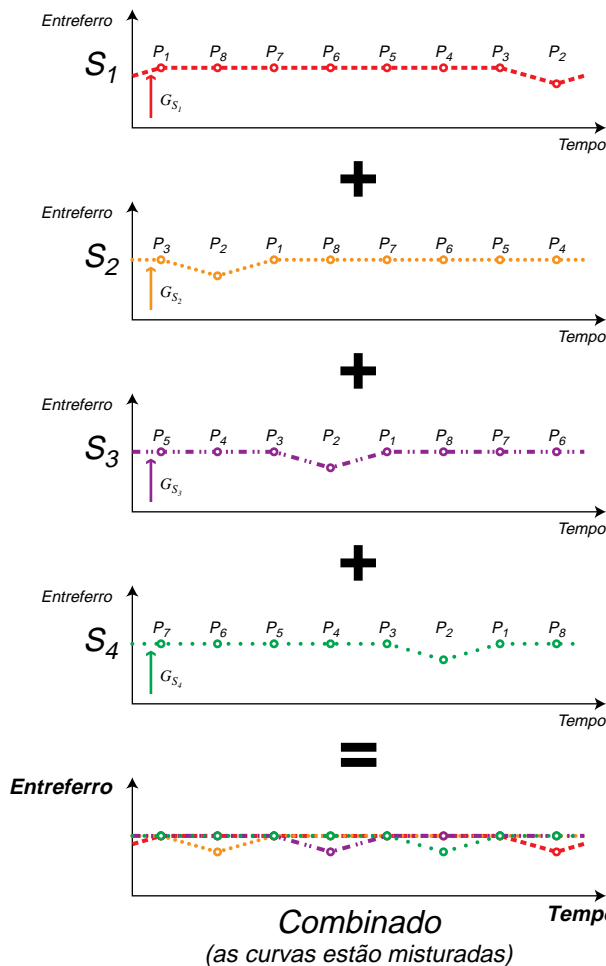
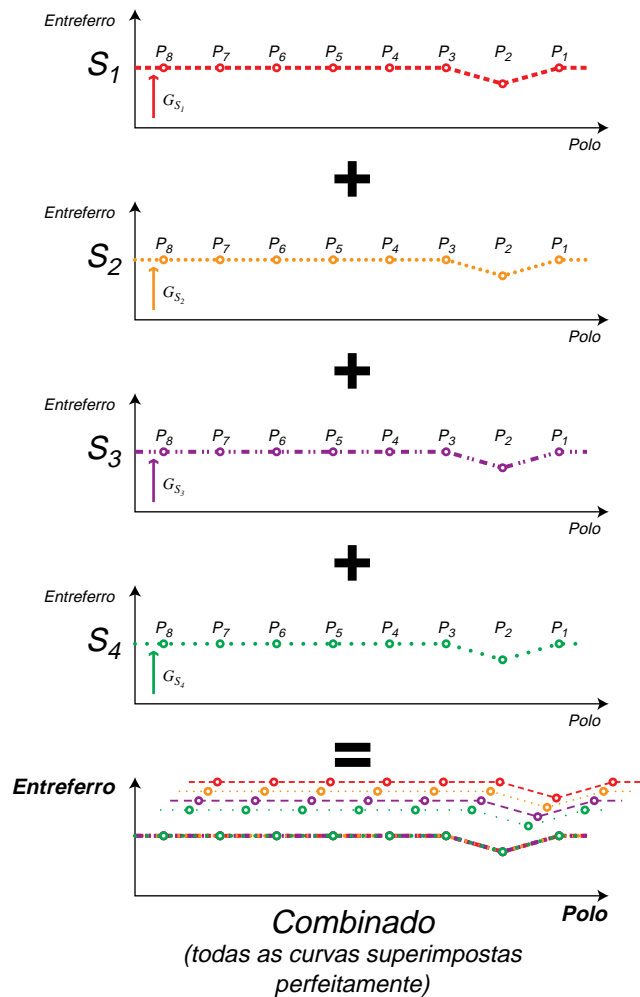
Tradicional
Gráfico Referenciado ao Tempo

AGMS
Gráfico Referenciado ao Polo

De modo a facilitar a interpretação dos dados do entreferro, a VibroSystM referencia a medição do entreferro aos pólos do rotor ao invés do tempo. Simplificando, isto significa que um deslocamento de fase é mostrada em sete dos oito sensores de entreferro para alinhar os traços de entreferro de todos os oito sensores de acordo com seus pólos (para uma explanação detalhada, veja **Apêndice A**).

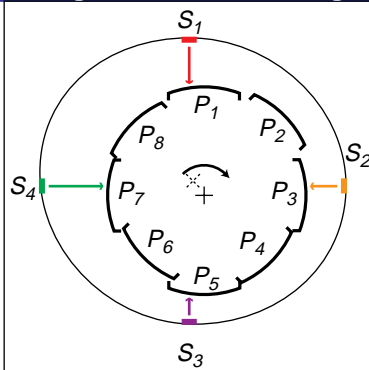
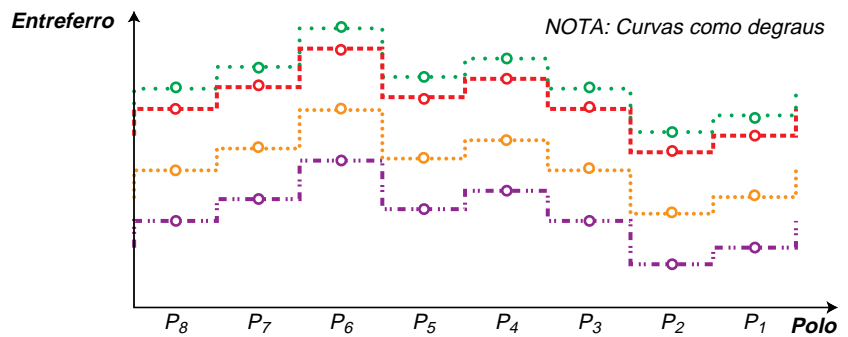
Rotor irregular em estator irregular | Não centralizado
