# UHE Igarapava – Como o monitoramento do entreferro evitou danos de grande monta no gerador

Autores: *Raimundo Jorge Ivo Metzker, CEMIG*  
*Marc R. Bissonnette, VibroSystM*  
*André Tétreault, VibroSystM*  
*Jackson Lin, VibroSystM*

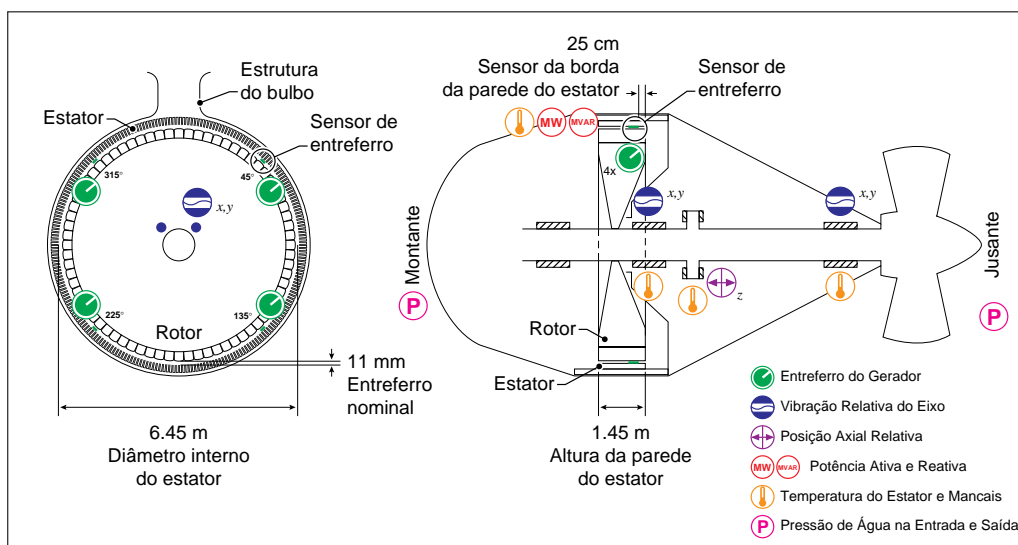
Um total de quatro sensores de entreferro estão instalados no perímetro do núcleo do estator aproximadamente 25 cm (ou 10 polegadas) da borda do ferro do estator. Os sensores estão instalados nos pontos 45°, 135°, 225° e 315° (veja **Figura 1**).

Figura 1: Seção cruzada da unidade tipo bulbo mostrando a localização dos sensores de entreferro na parede do estator e outros parâmetros monitorados.
